# KAPITEL 1 – STRANDVEJSKVARTERET

## BEVARINGSVÆRDIER

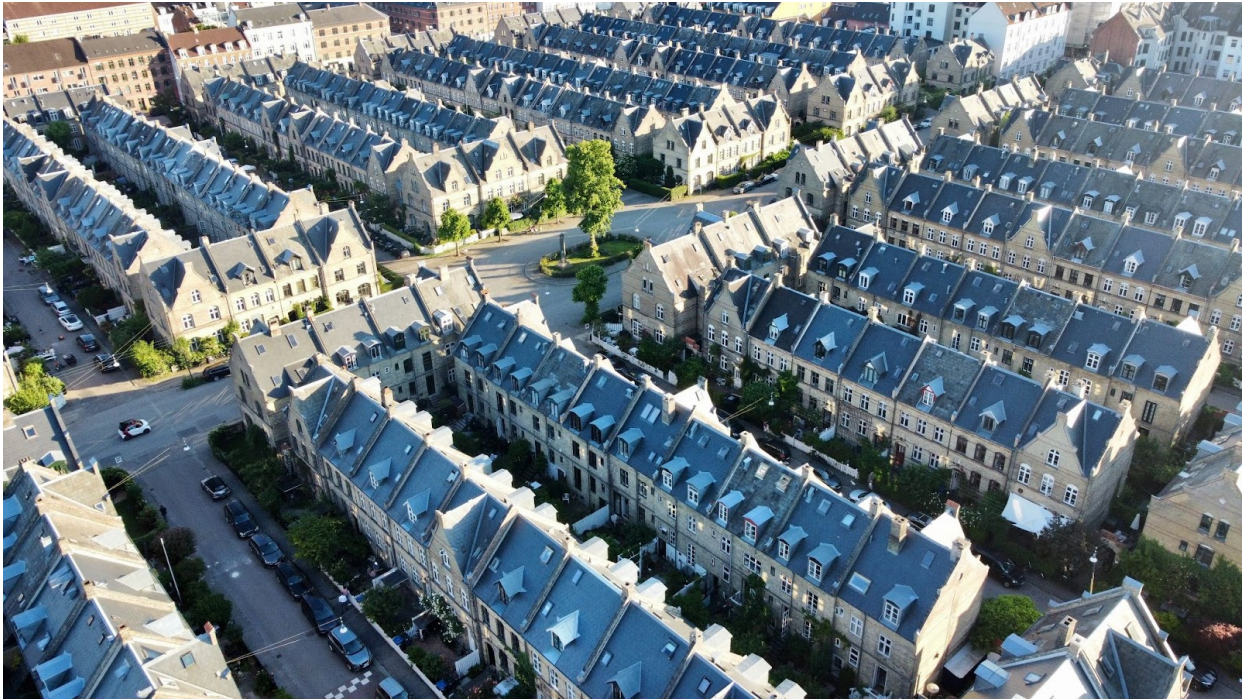
Foto: Husejerforeningen

Kvarteret er bygget op omkring den centrale plads og det lille torv på Kildevældsgade, der er områdets hovedgade. Torvet omkranses af symmetrisk placerede huse, der samtidig er lidt større end kvarterets øvrige huse.

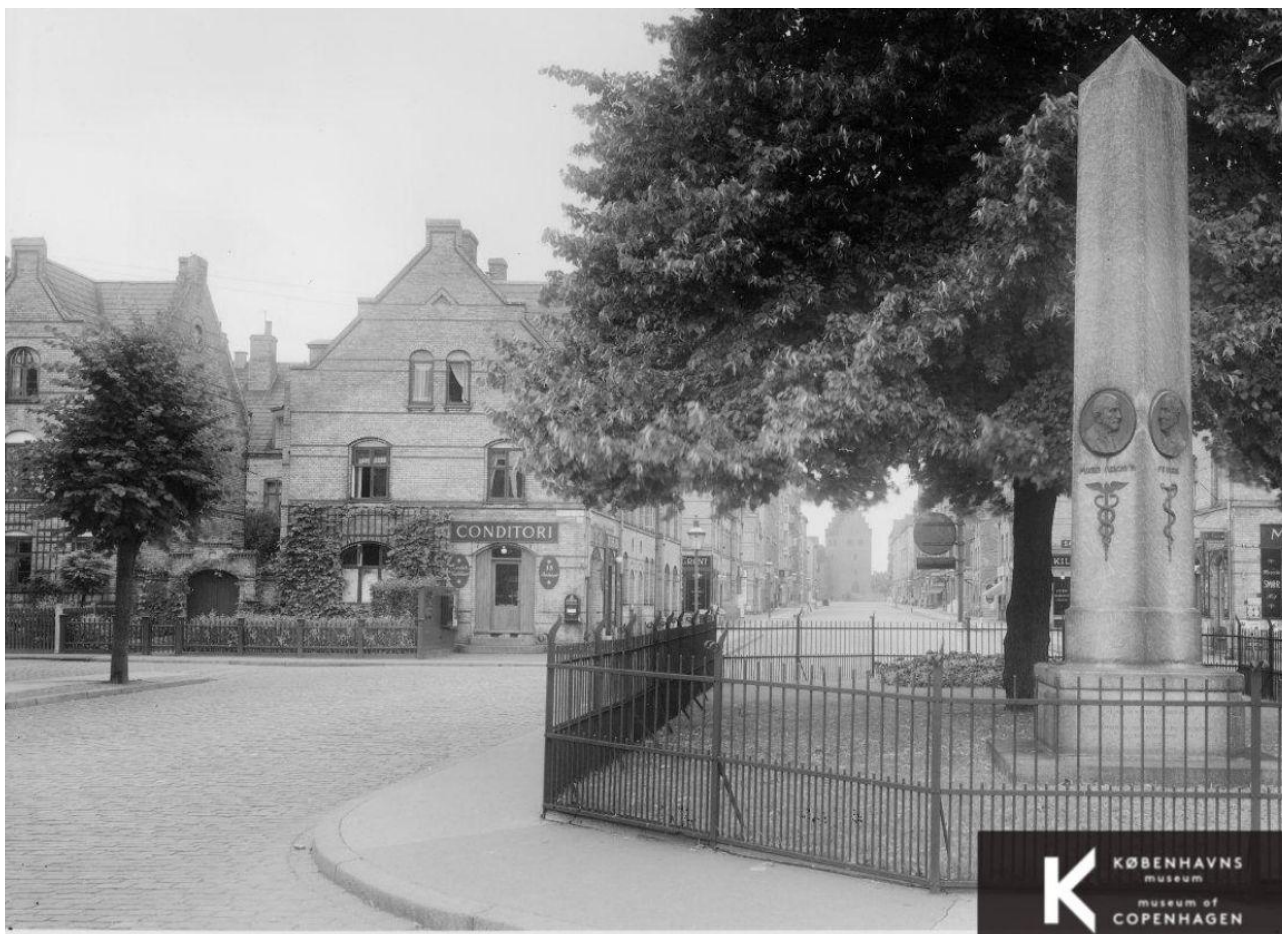
Foto: © Brødrene Barentzen/VISDA

Kildevældsgades centrale plads med en lille indhegning, træer og en obelisk til minde om to af Byggeforeningens stiftere. Herfra er der et fint kik til Kildevælds kirke mod vest og til en af de mange hjørnebutikker, som oprindeligt

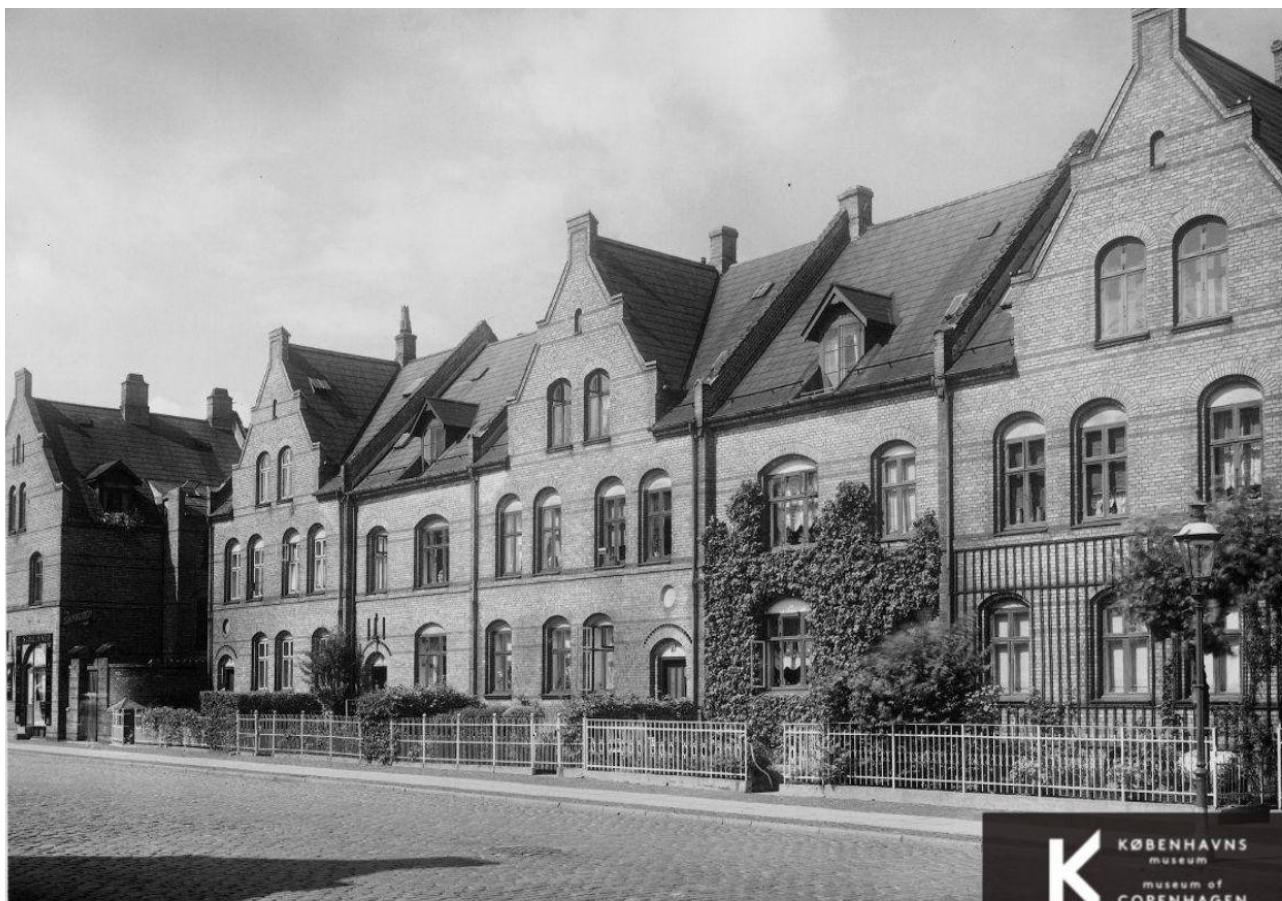
Foto: © Brødrene Barentzen/VISDA

Kildevældsgade 4-12 Rytme, variation og sammenhæng i facadekompositionen er skabt af en stram kombination af hjørnehuse, længehuse og frontkvisthuse, hvor overgangen mellem hver hustype markeres af de karakteristiske brandkamme.

Rytme, variation og sammenhæng i facadekompositionen er skabt af en stram kombination af hjørnehuse, længehuse og frontkvisthuse, hvor overgangen mellem hver hustype markeres af karakteristiske brandkamme. Brandkammene, der adskiller de store skiferbelagte tagflader, er ligesom husenes skorstenspiber både funktionelle, dekorative og en central del af kvarterets arkitektoniske udtryk.
